**BG 5192-1**

Projekt: Erhöhung der Deponie Bos-chetta Plauna, S-chanf

**Böschung zur Engadinerstrasse, Kurzbeurteilung der Proben vom 22.06.2023**

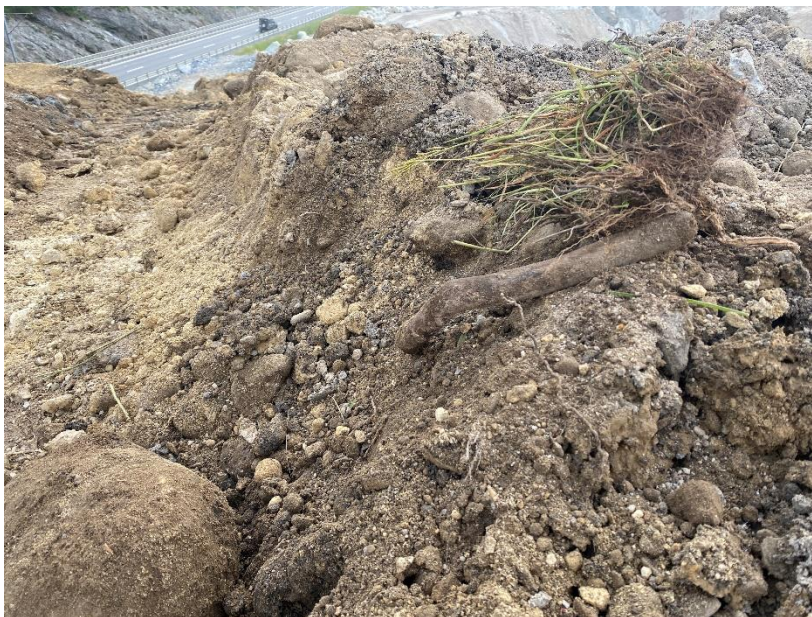
Abbildung 1: Lokal stark organisches Aushubmaterial mit Oberbodenmaterial und Holz

Stellenweise wurden im abgelagerten Material reichlich Oberbodenmaterial und Holz vorgefunden.

Als ungeeignet einzustufen sind die stark organischen Bereiche wie in Abbildung 1 dargestellt. Auf eine rein mineralische Zusammensetzung des angelieferten Aushubmaterials ist künftig besser zu achten.

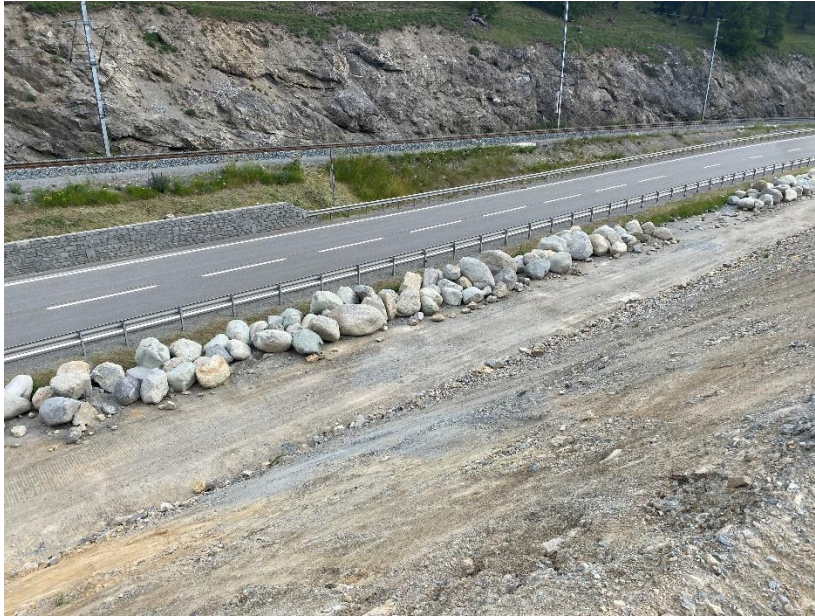
Abbildung 2: Für die Befestigung der Böschung vorgängig separierte Blöcke

Damit die geotechnischen Nachweise auch im untersten, blockbefestigten Teil (40°) erfüllt sind, müssen die Kontaktflächen zwischen den Blöcken in Hangfallrichtung mindestens 1.15 m messen, quer dazu mindestens 1.00 m.

Runde Blöcke ohne lagerhafte Kontaktflächen sollten aus dieser Sicht nicht für die Befestigung der Böschung verwendet werden. Alternativ könnten sie, ähnlich wie in Abbildung 2, als Abrollschutz parallel zur Engadinerstrasse gesetzt werden.

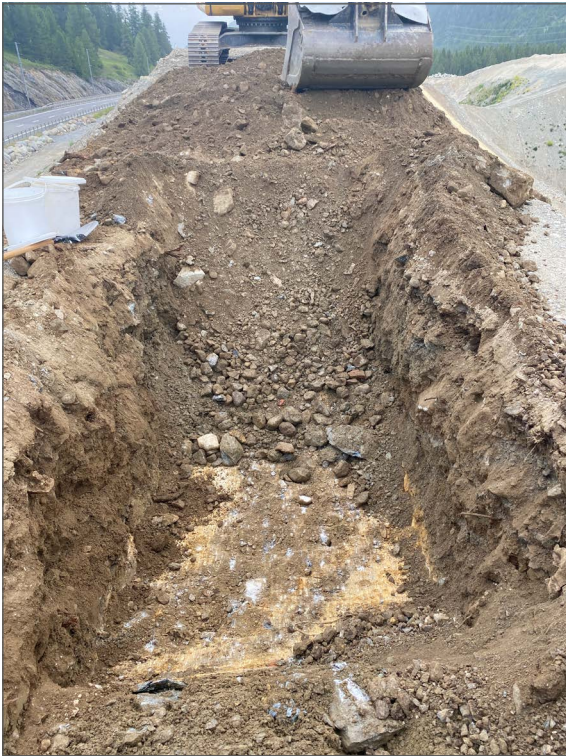
Mit einem Raupenbagger wurden insgesamt vier Lockergesteinsproben entnommen (Proben P1 und P2 an der zwischenzeitlichen Schüttungsoberkante, P3 und P4 im Fussbereich Seite Engadinerstrasse).
